Dieselpartikelfilter beim M47TU2 Motor entfernen?

So wird's gemacht!

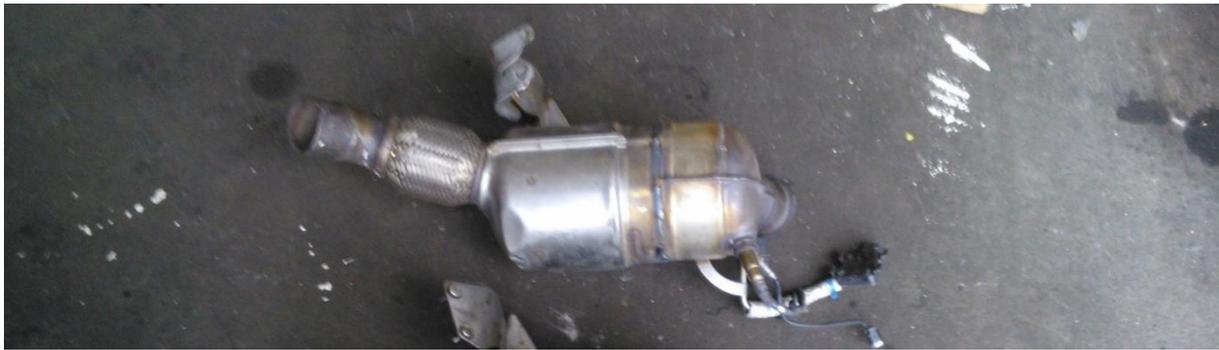
Der Partikelfilter beim M47TU2 ist ein Wandstromfilter aus Siliziumkarbid. Er wird aus quaderförmigen Segmenten zusammengesetzt und ist direkt hinter dem Katalysator platziert. Katalysator und Partikelfilter befinden sich in einer geschlossenen Filtereinheit.

So sieht diese Filtereinheit aus:

Es befinden sich unmittelbar vor dem Katalysator, welcher sich direkt am Abgaseingang befindet, noch ein Temperatursensor, ein Drucksensor und die Lambdasonde. Temperatur- und Drucksensor sind nur aufgrund des Partikelfilters verbaut. In M47TU2 Motoren ohne werksseitigen Dieselpartikelfilter sind diese beiden Sensoren nicht vorhanden.

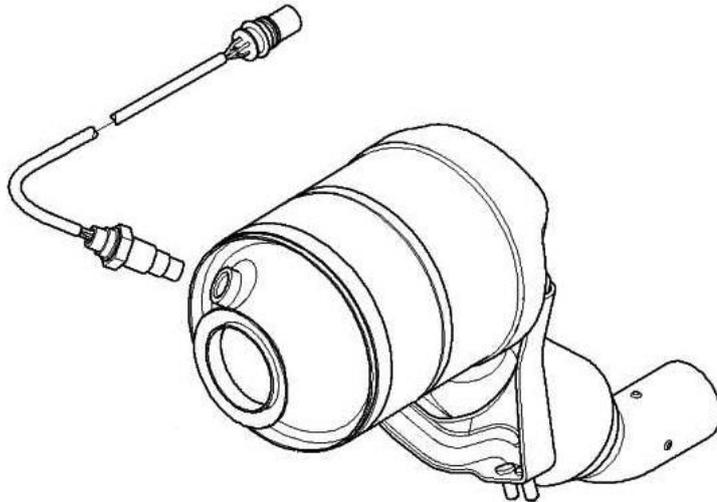
Glücklicherweise war der Rußpartikelfilter z.B. beim 320d im Jahr 2005 aufpreispflichtig und somit eine Sonderausstattung. Da nicht jeder einen DPF wollte, gab es natürlich auch einen Katalysator ohne Dieselpartikelfilter. Man könnte sich nun diesen Katalysator kaufen und verbauen – schon hat man den DPF entfernt.

Der Katalysator sieht in etwa so aus:

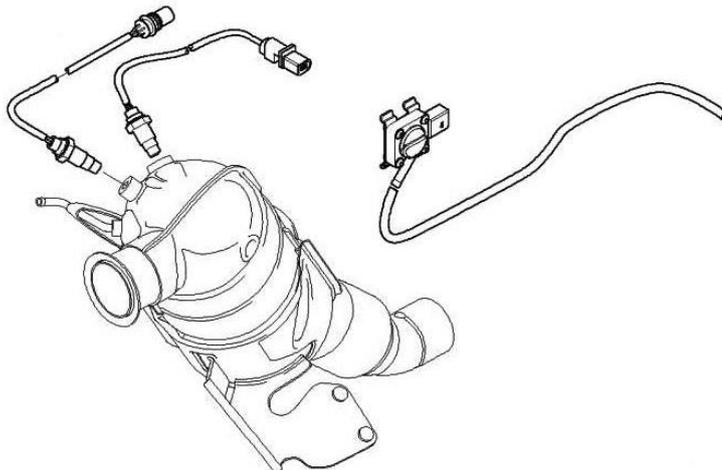
Man kann, um den Partikelfilter zu entfernen, auch die originale Filtereinheit modifizieren. Hierfür muss die Filtereinheit geöffnet und der Wandstromfilter entfernt werden. Der Katalysator verbleibt weiterhin im Gehäuse. Der Vorteil dieser Methode: es sieht weiterhin alles original aus.

Die Filtereinheit sieht in etwa so aus:

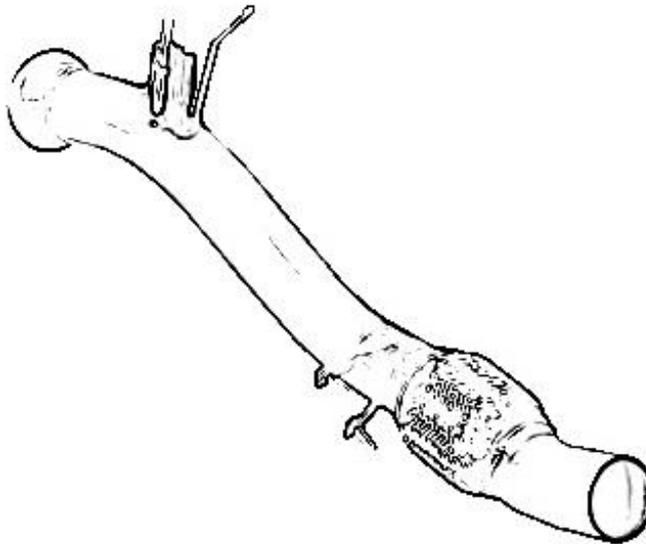
Die günstige Variante ist gleichzeitig die schlechteste Variante. Statt Katalysator oder bearbeiteter Filtereinheit wird einfach nur ein Ersatzrohr eingebaut. Dies hat natürlich keinerlei Filterwirkung, was sich vor allem in einem extrem üblen Gestank äußert. Man gefährdet aufgrund giftiger Oxide seine eigene Gesundheit und auch die anderer Menschen (z.B. Parkhaus oder Stau).

Ein Ersatzrohr sieht in etwa so aus:

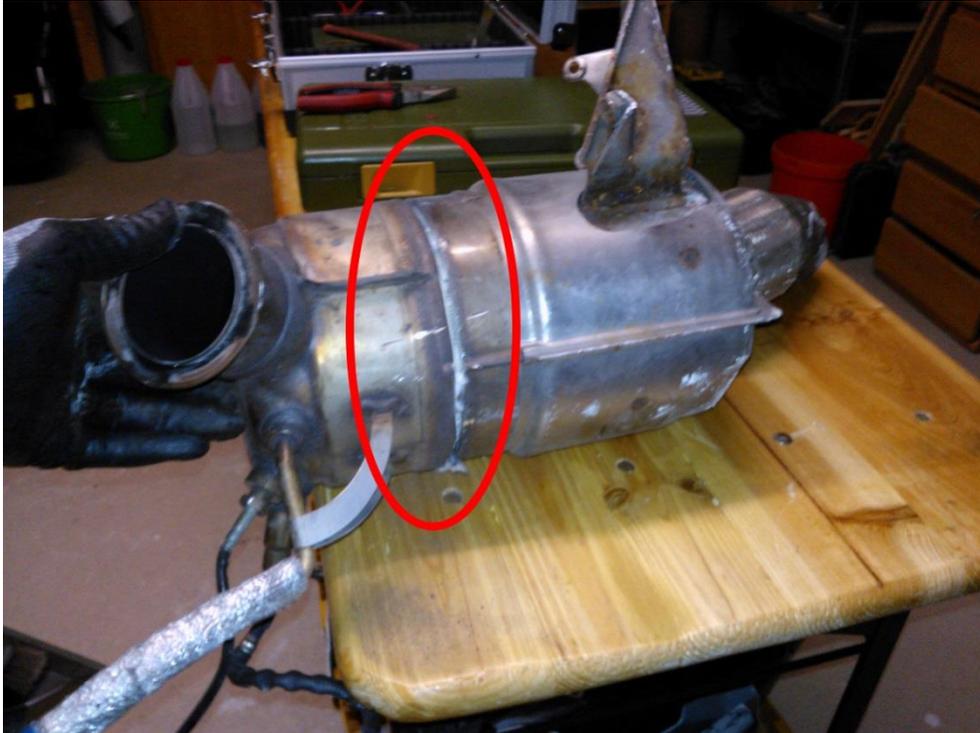
Zunächst muss die Filtereinheit an markierter Stelle (Schweißnaht) mit einer Flex (Trennschleifer) geöffnet werden. Markierungen setzen, damit der Filter später wieder exakt verschweißt werden kann.

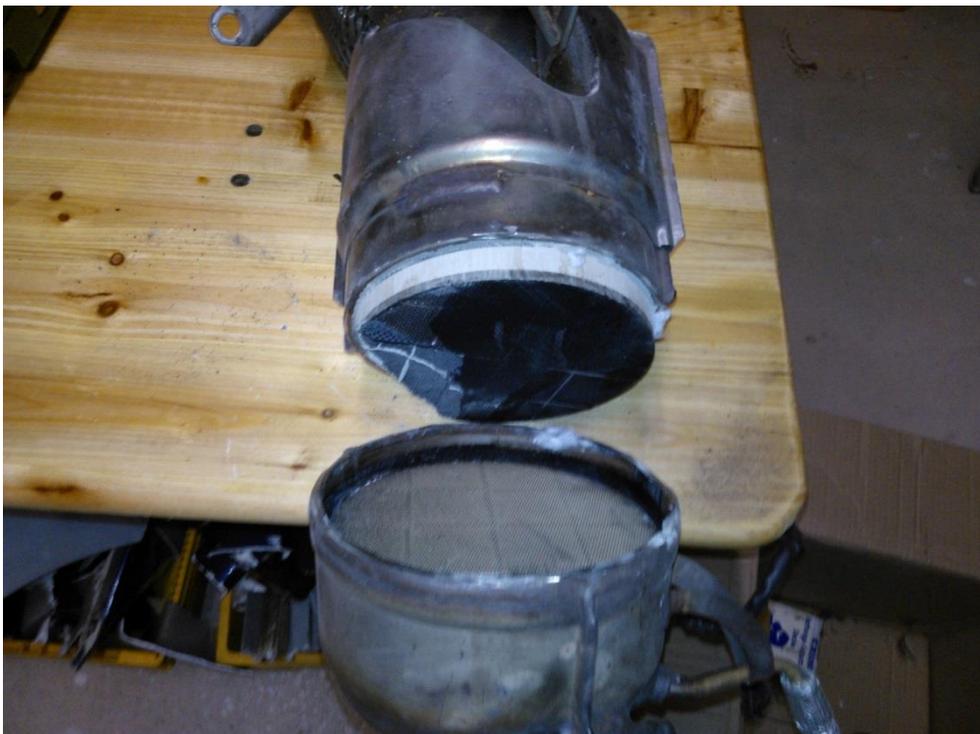
Wenn dies erledigt ist, kann man den die Filtereinheit einfach auseinander ziehen. Im hinteren Teil befindet sich der Wandstromfilter und im vorderen Bereich der Katalysator.

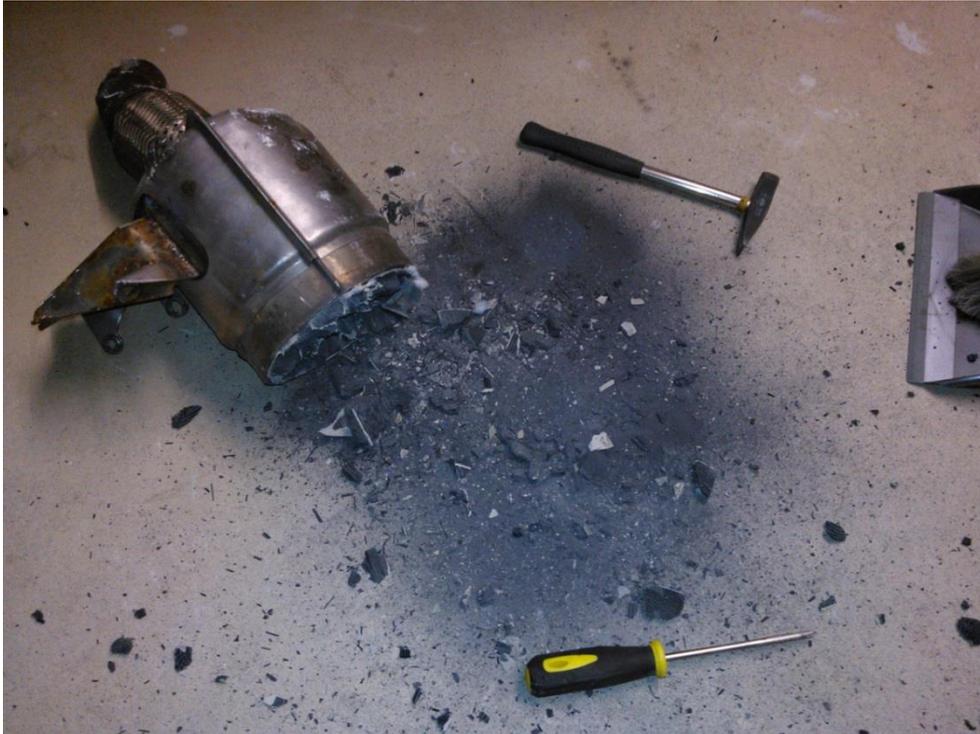
Nun wird der Wandstromfilter aus dem Gehäuse geklopft. Hierfür eignet sich ein Maurer Meisel perfekt. Um die Arbeit etwas zu erleichtern, kann man mit einem Steinbohrer die Struktur schwächen.

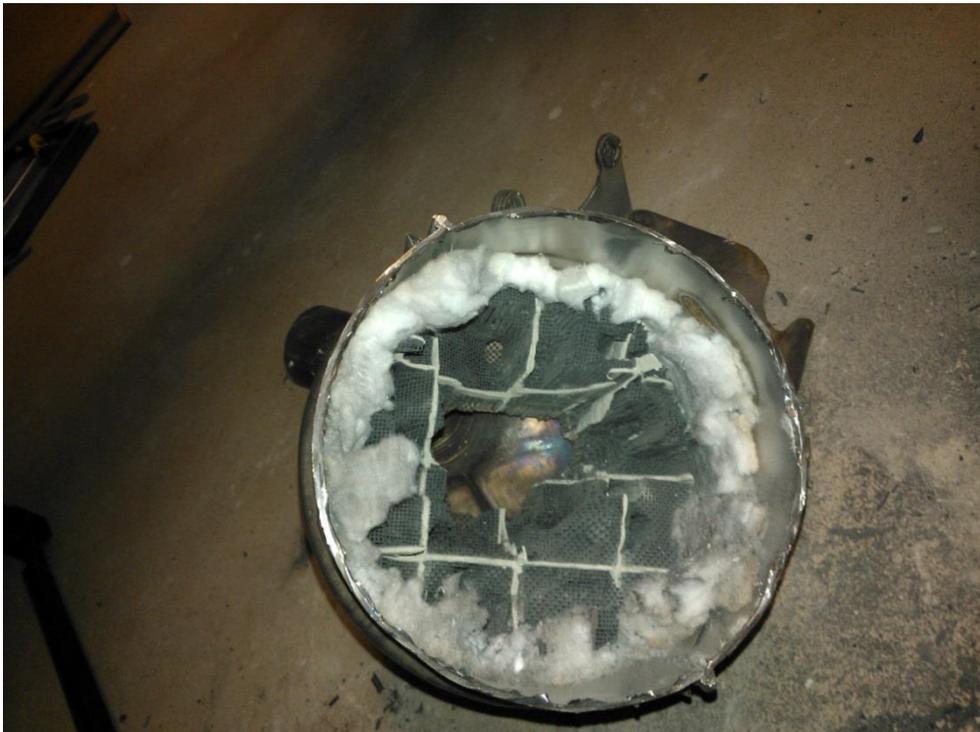
Nach einiger Zeit sieht man „Licht am Ende des Tunnels“.

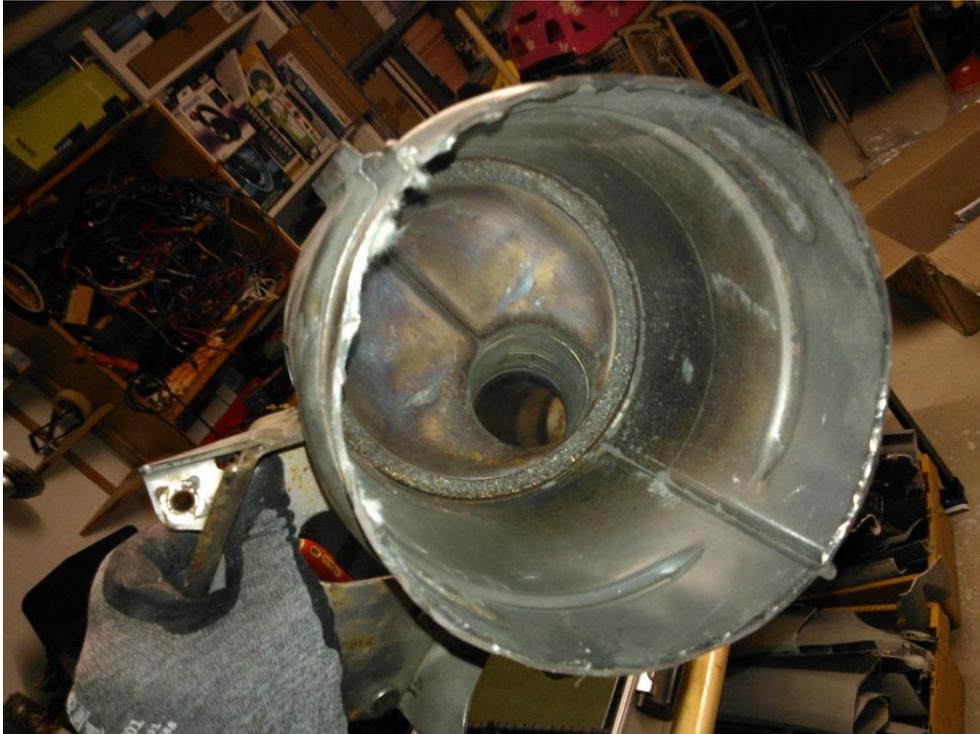
Durch die Isolation zwischen Wandstromfilter und Gehäuse, lässt sich der Filter absolut sauber und rückstandslos entfernen.

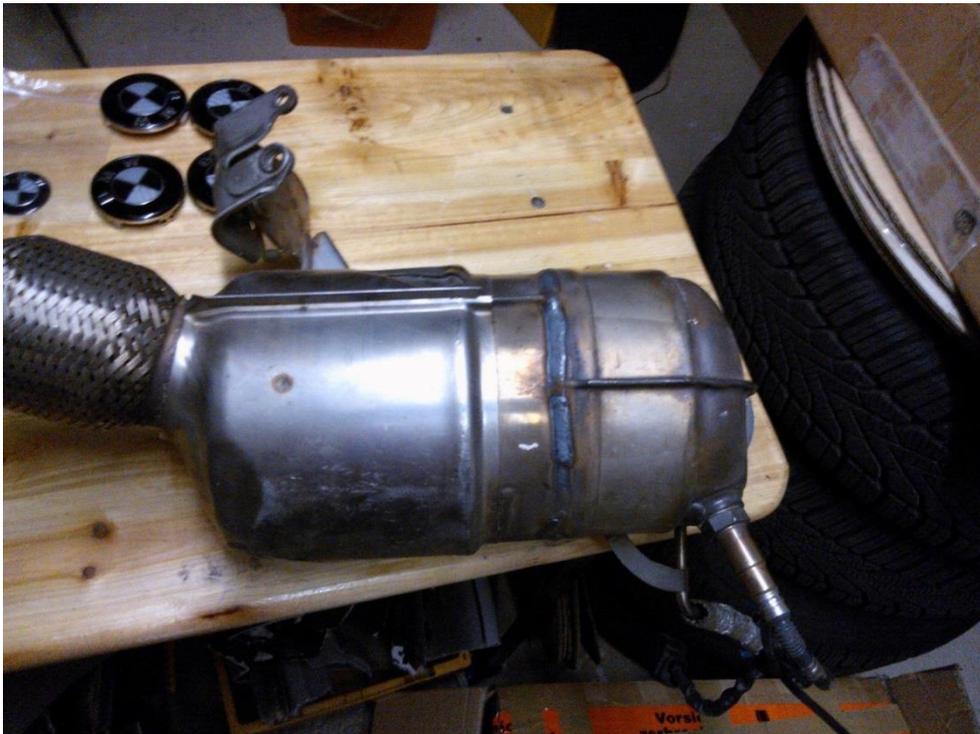
Nun können beide Teile wieder verschweißt werden.

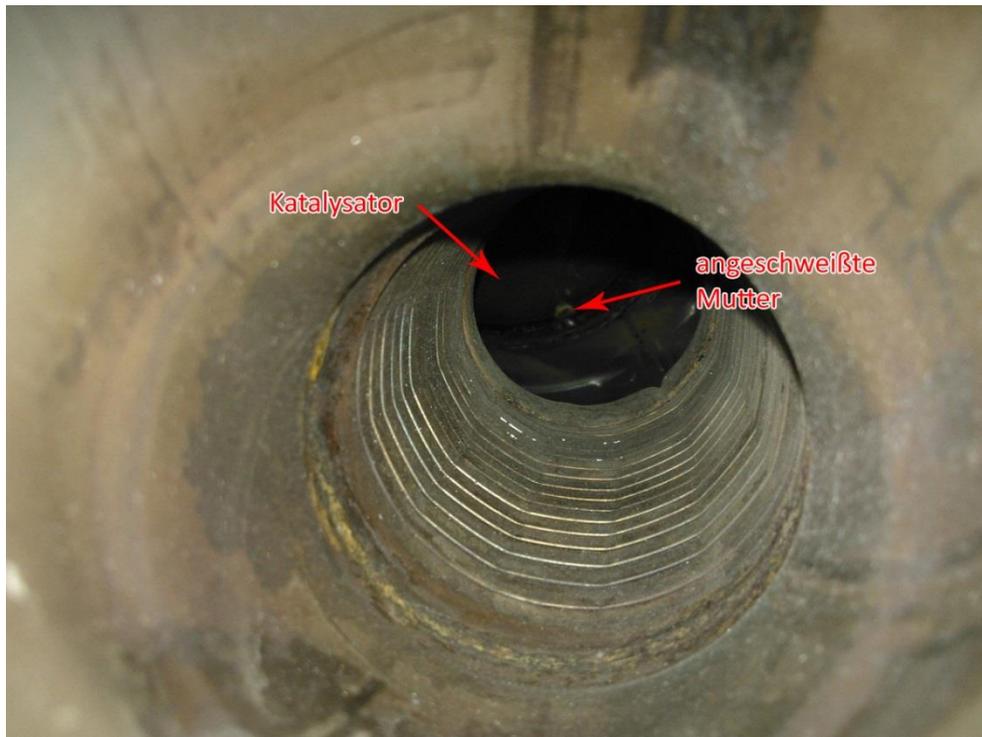
Wichtig: der Katalysator lag vorher Plan an dem Wandstromfilter. Hierdurch konnte er nicht verrutschen oder sich lockern. Da dies nun nicht mehr gegeben ist, muss der Katalysator gesichert werden. Dies kann man ganz einfach mit ein paar angeschweißten Muttern oder Blechen bewerkstelligen.

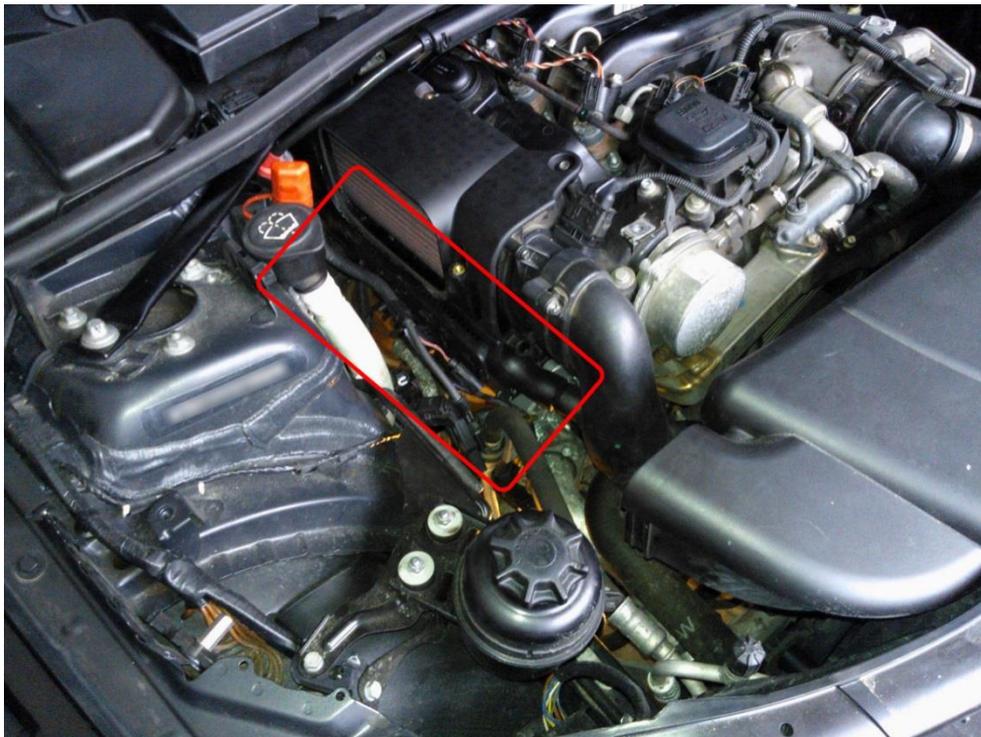
Zunächst werden von oben unterhalb des Luftfilters die Sensoren abgesteckt.

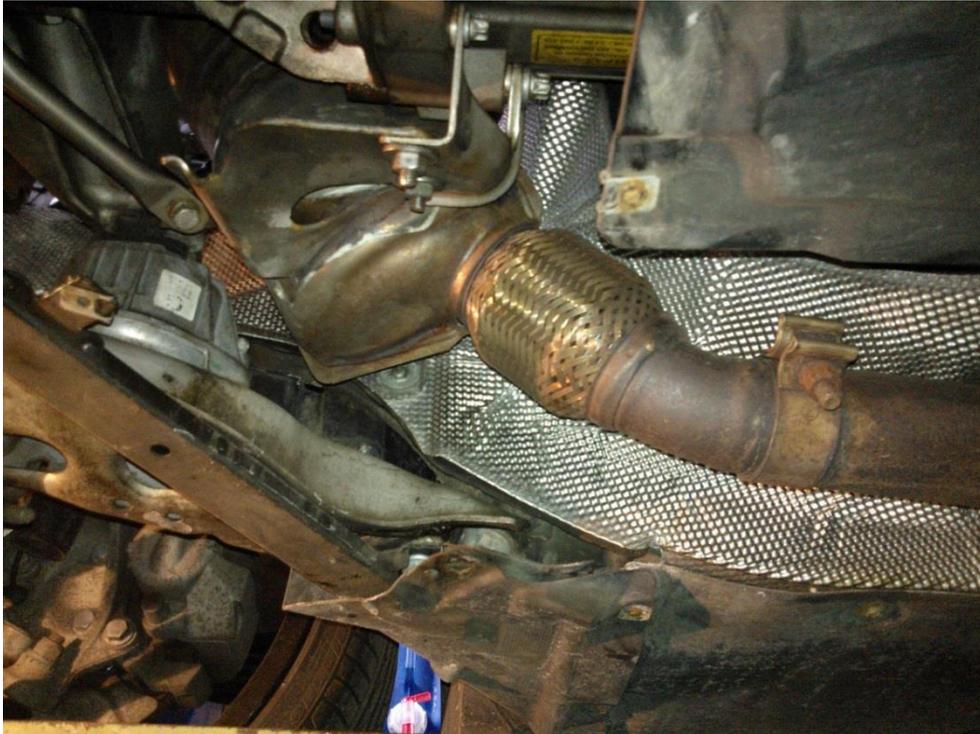
Danach muss man von unten alle Halter und Befestigungen des Filters am Auspuff, Getriebe und Turbolader lösen. Mit etwas drehen und wenden, kann er nun nach unten „herausgezogen“ werden.

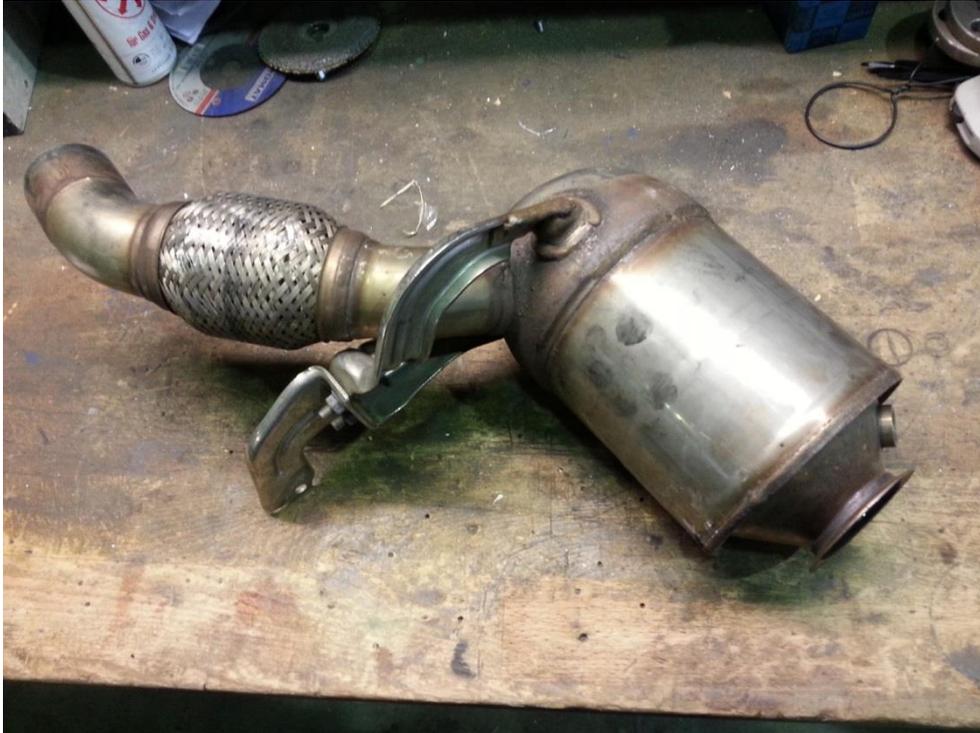
Hier ist der Originale BMW Katalysator für einen E90/E91 auf Basis den M47TU2 zu sehen. Nur mit einem solchen Katalysator ist es möglich, den Rußpartikelfilter austragen zu lassen. Mehr dazu an anderer Stelle.

Im Gegensatz zum Partikelfiltergehäuse, wird in dem Katalysator nur die Lambdasonde verbaut. Abgastemperatur- und Differenzdrucksensor entfallen. Diese können einfach abgesteckt werden.

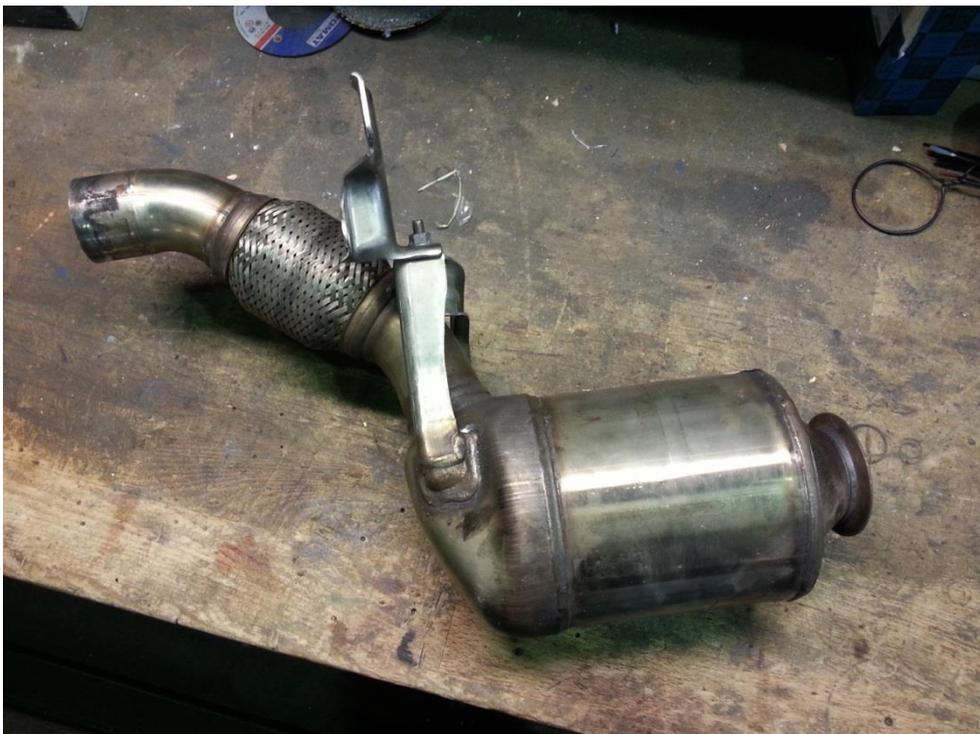
Hier gut zu sehen die Halterungen. Diese weichen von Automatikgetriebe zu Schaltgetriebe voneinander ab. Hierzu unbedingt die Teilenummer im ETK vergleichen.

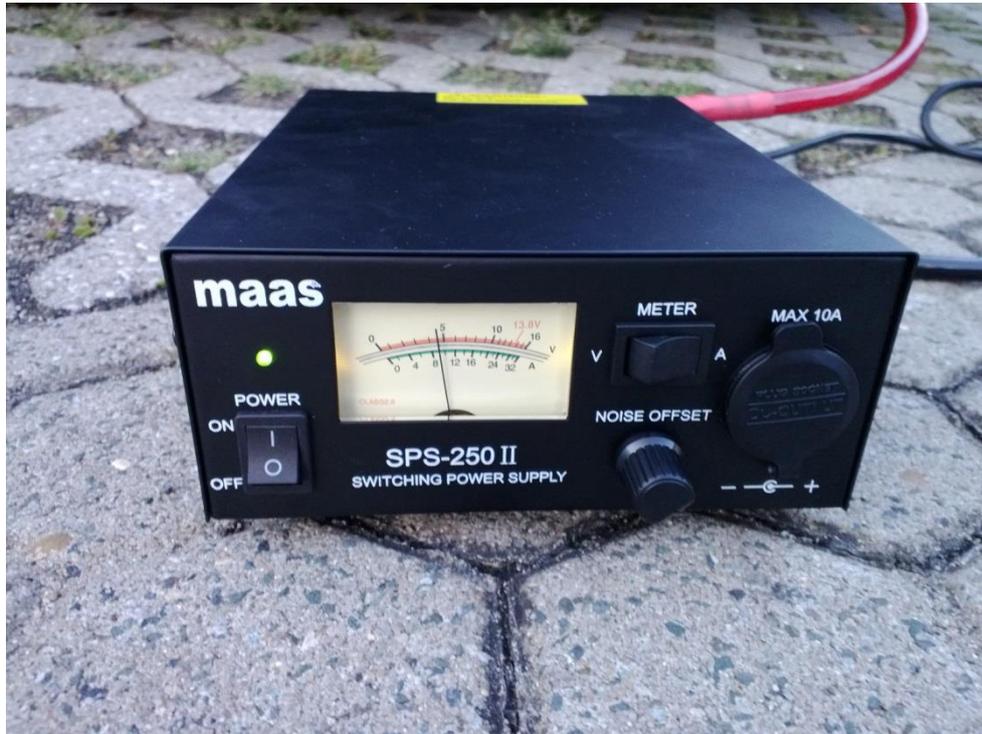
Beispiel: Netzteil Maas SPS-250-II

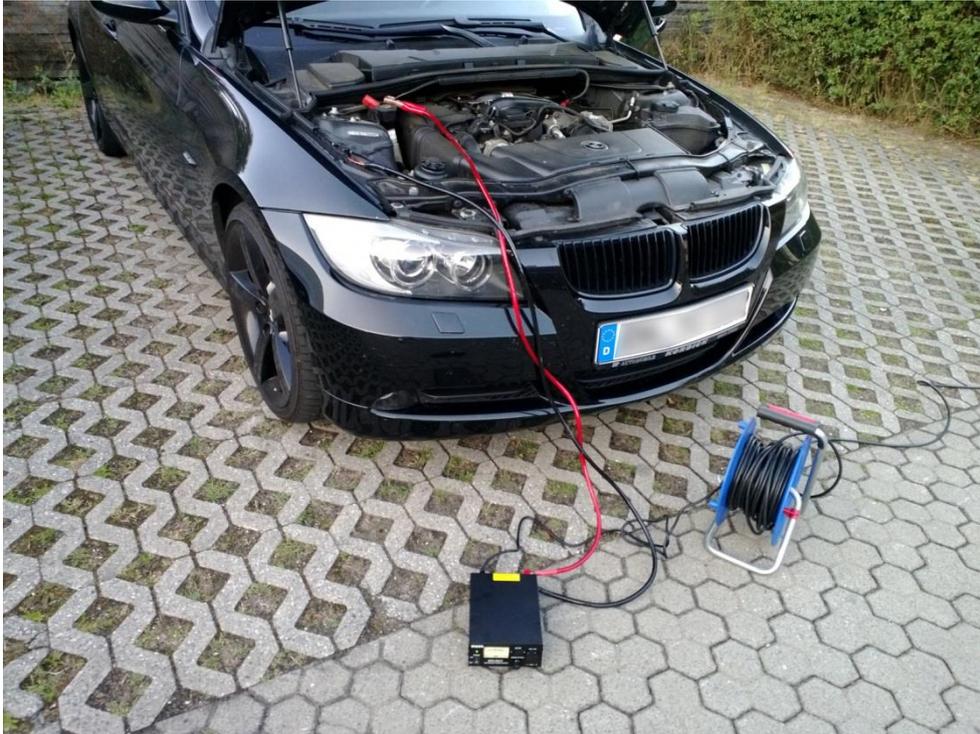
Empfehlenswerte sind Geräte mit min. 20A und vorzugsweise 13,8 Volt. Das Netzteil kann direkt im Motorraum (s. Bild) an den Überbrückungspunkten angeschlossen werden.
