## Fehlersuche und Best-Practise an BMW-Diesel Motoren M57 & M47 (v. 3.06)

Hintergrund:

Dieses Dokument fokussiert sich auf den M57 Motor. Die Unterschiede in der Dieselversorgung beim M47 Motor sind zu beachten. (Siehe Unterschiede des M47 Motor (2.0 Diesel)).

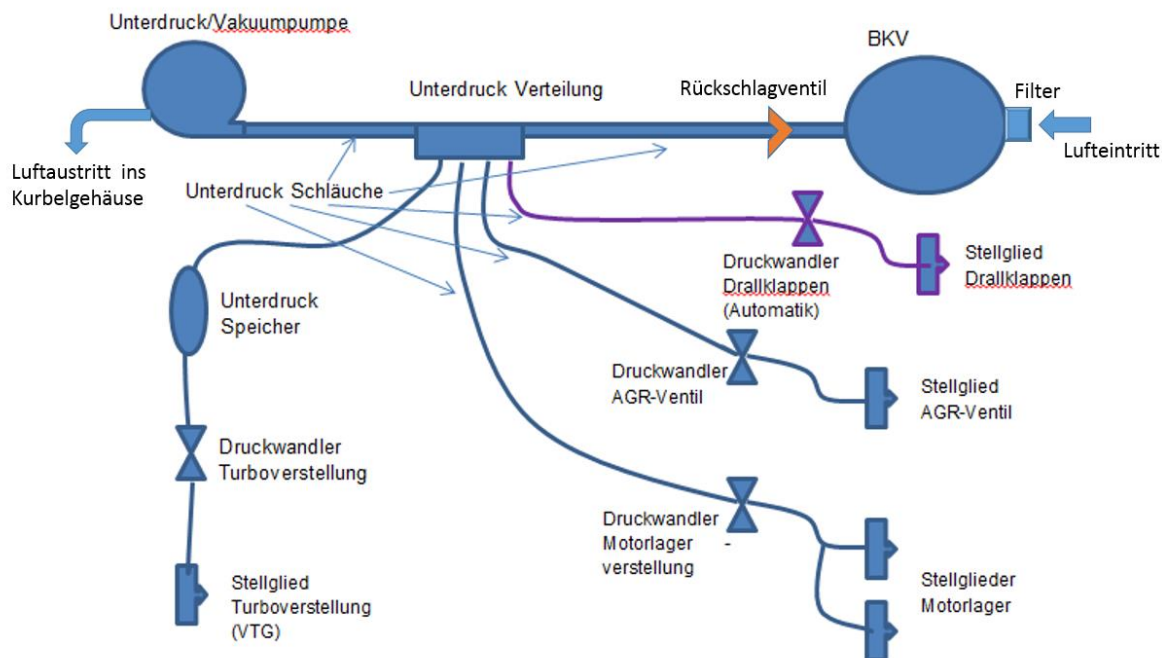
Abb. 4 Übersicht Unterdruck-System

**Aus diesem Schema wird ersichtlich, dass eine einzelne Undichtigkeit im System immer das ganze System beeinflusst.** Mit Ausnahme der Turbo-Verstellung (VTG) und eines Motorlagers liegen alle Teile auf der linken Motorseite unterhalb des Luftsammlers. Mehr unter **6.1 Unterdruck-System**

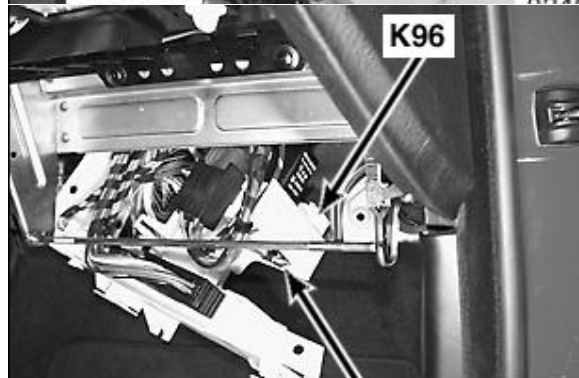
**Abb. 6 Lage Kraftstoffrelais**

Die Lage des Relais ist

Limousine 1998 – 09/2000  
(Kofferraum hi li)

Touring 1998 – 09/2000  
(Kofferraum hi li)

Ab 09/2000  
Hinter Sicherungsträger  
Handschuhfach

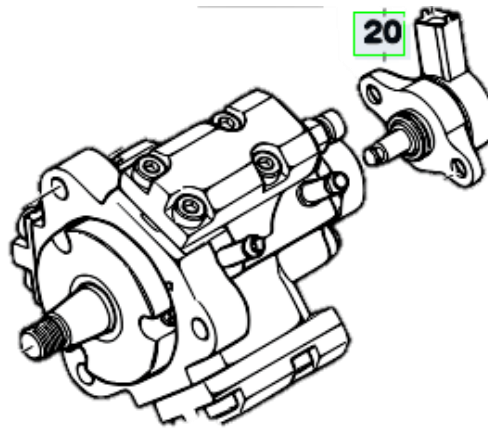
Abb. 7 Lage Hochdruck-Regelventil

Das Ventil sitzt an der Hochdruck-Pumpe (hier Teil 20). Dieses ist bei BMW nur als komplettes Ersatzteil für 180-190 € erhältlich.

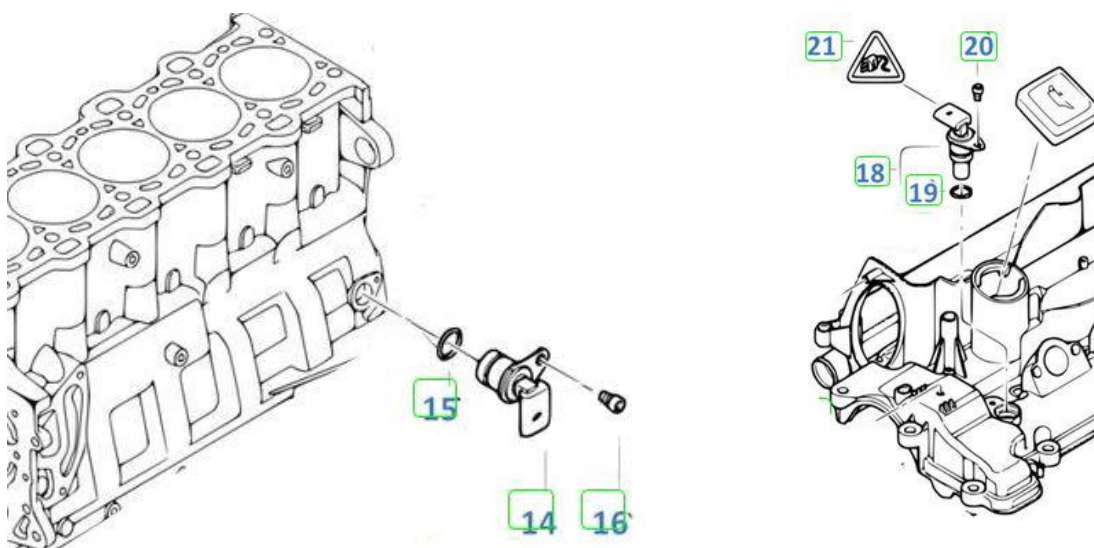
Abb. 9 Lage Kurbelwellensensor

Der M57 Motor hat einen Nockenwellen-Sensor (NWS) und einen Kurbelwellen-Sensor (KWS). Beide können schleichende Defekte oder einen einem Totalausfall unterliegen.

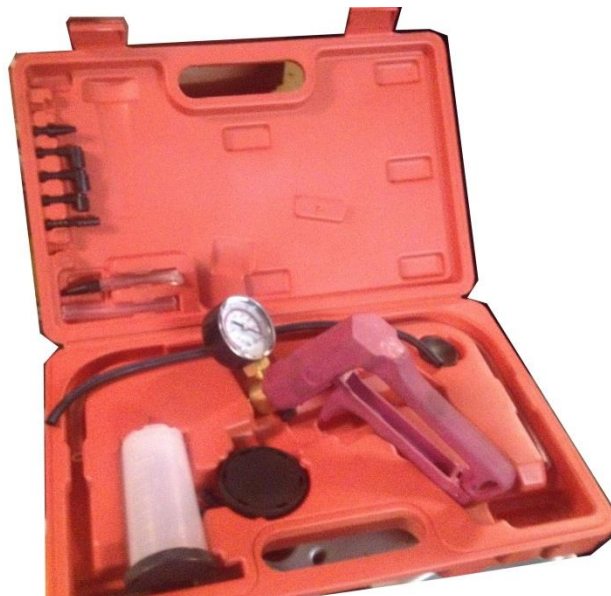
**Abb. 10 Unterdruck-Testgerät**

Eine erste Prüfung kann man mittels dieser Unterdruck-Pistole durchführen. Dabei verlängert man den Schlauch zwischen Vakuumprüfer und T-Stück, legt den Prüfer ins Fahrzeuginnere (dabei auf eine möglichst kurze Schlauchlänge achten!) und fährt los. Während der Fahrt kann man die Leistung des Systems unter voller Last prüfen. Dann werden nämlich alle Druckregelventile angesteuert und diese müssen natürlich mit

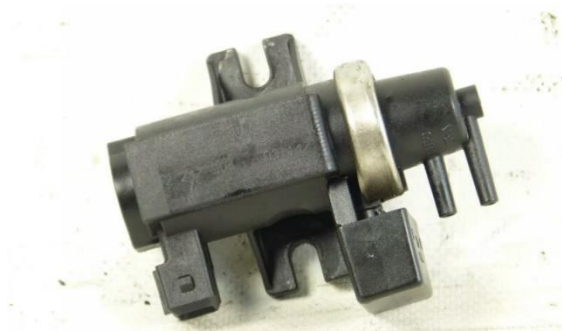
Abb. 11 Anschluss U-Druck Regelventil

Die Druckwandler für VTG, Drallklappen und AGR sind baugleich, das Ventil für Motorlager hat einen ByPass.

Der rechte Anschluß geht in Richtung Vakuumpumpe/U-Druckspeicher und ist mit **vac** bezeichnet.

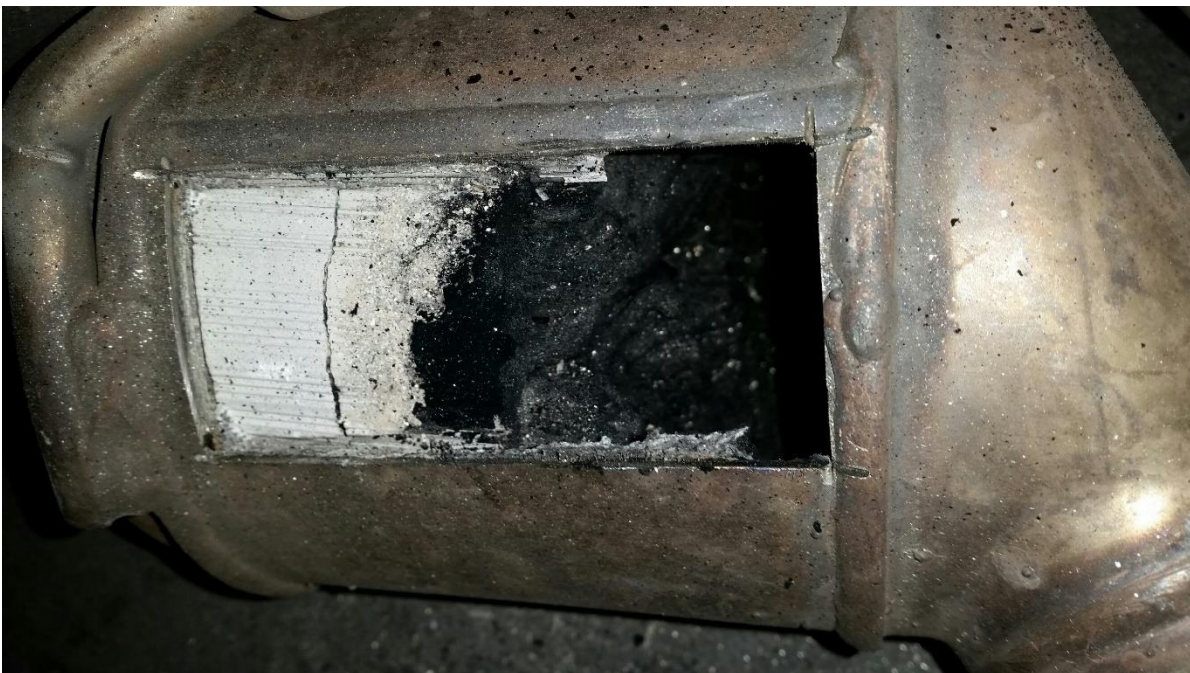
**Abb. 14 Zerfallener Vorkat**

Der Ist-Ladedruck sollte vom Soll-Ladedruck nur max 100 mbar abweichen bzw. geringer sein. Nach einer Laufleistung von mehr als 250tkm können – insbesondere bei erhöhten Kurzstreckenverhalten oder langfristig einer sehr zurückhaltenden Fahrweise – Verkokungen im Kat und/oder DPF auftreten und den Durchlass erheblich verringern.

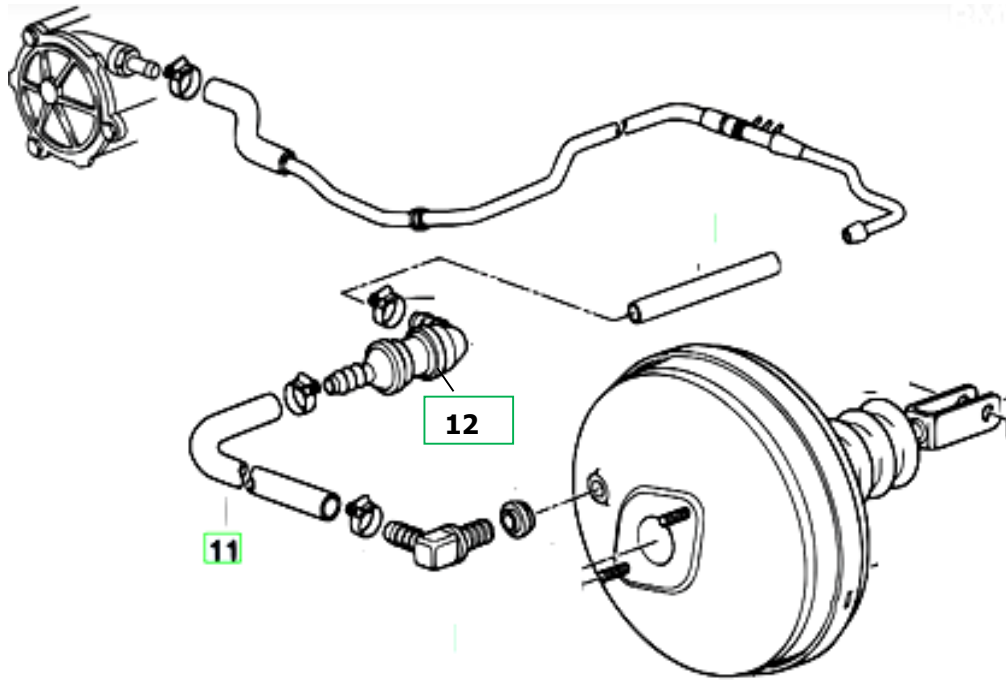
Abb. 18 Leitung Bremskraftverstärker

11. Schlauch 12 x 19

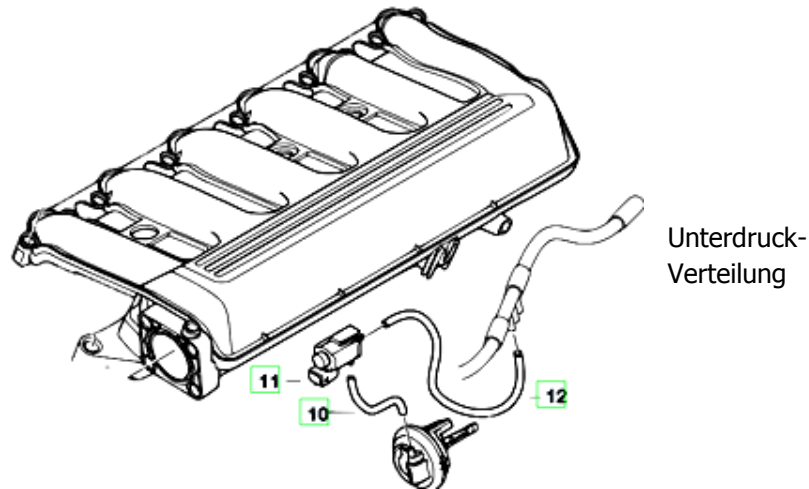
**Abb. 22 Lage Drallklappen-Verstellung**

**Diese Drall-Klappen sind Ursache vieler Motorschäden.** Nach einer Laufzeit von ca. 100-150 tkm haben sich eine Reihe von diesen Klappen gelockert und den Weg zum Ventil, in den Zylinder ja manchmal bis zur Abgasseite des Turboladers gefunden.

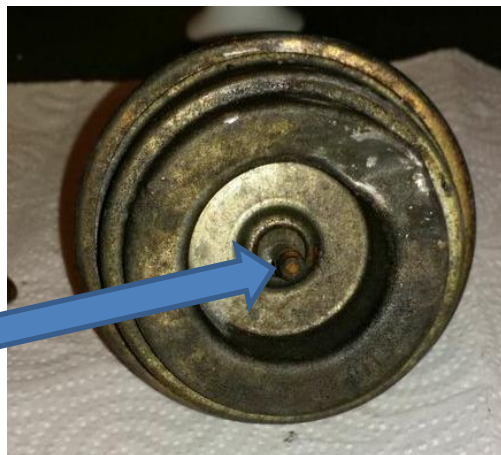
Abb. 23 Verstopfte Unterdruckdose

Trotzdem bewegte sich die Regelstange bei Motorstart nicht. Die Ursache war eine Verstopfung im Schlauch-Stutzen der Unterdruckdose.

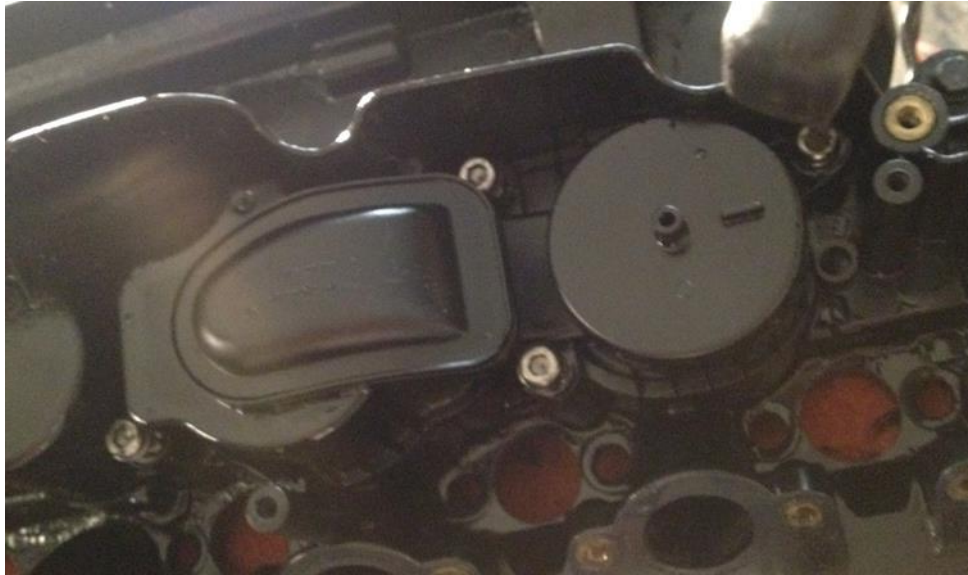
**Abb. 26 Ölabscheider (Injektoren entfernt)**

Zum Wechsel sind die oberen Motorabdeckungen zu entfernen und der Injektor-Kabelbaum beiseite zu legen. (Vorsicht, diese Kabel brechen gerne!)

Die 5 Inbus-Schrauben sind unverlierbar. Es kann die komplette Einheit getauscht werden oder nur ein Filtersatz. Dieser besteht aus einem zylindrischen Filtereinsatz und den zwei Dichtgummis.

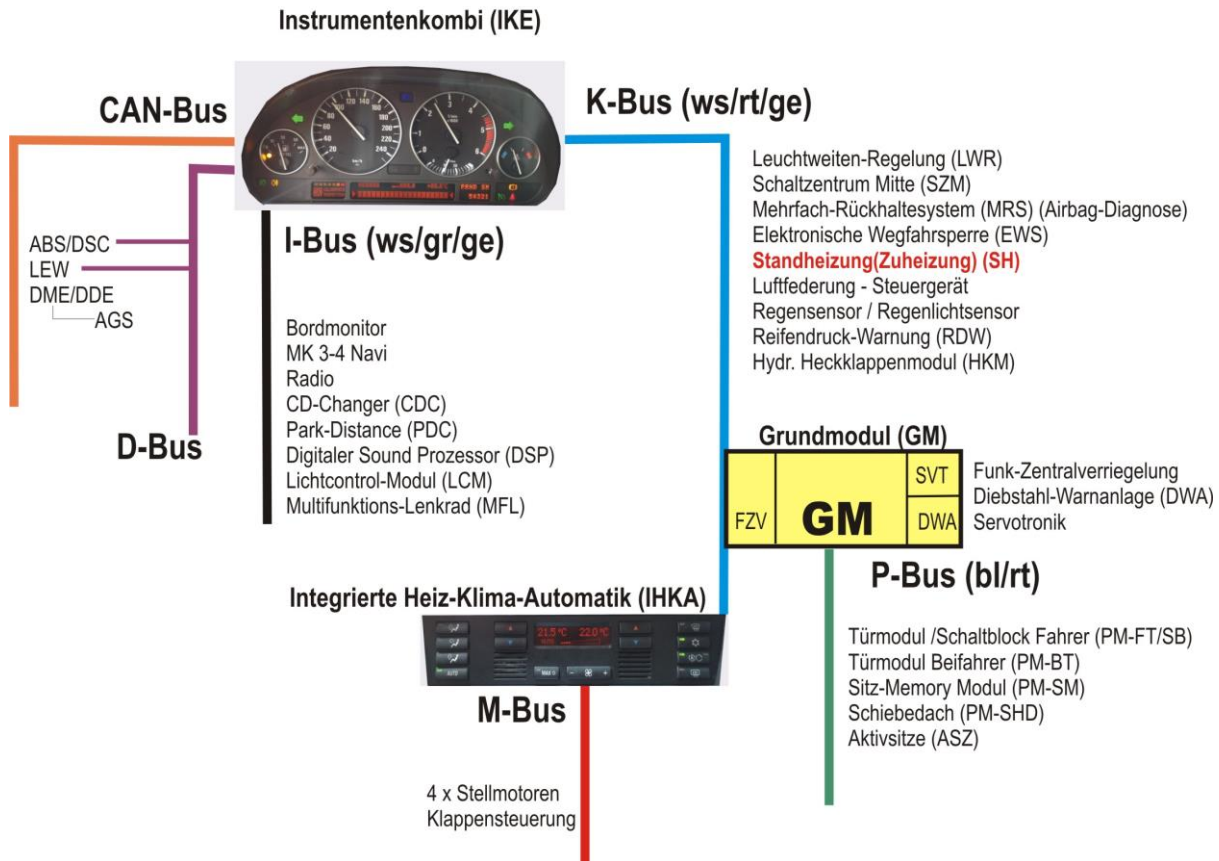
Abb. 28 Das Bus-System

### E39 Bus-Topologie (High-Version)
